Localisation : 23  
Aire d'étude : commune Felletin  
Commune : Felletin  
Lieu-dit : secteur de Beaumont  
Adresse : 87 rue de Beaumont  
Titre courant : **ferme**  
Dénomination : ferme

Référence : IA23000323

Dossier d'inventaire topographique établi en 2003 par Celer Françoise

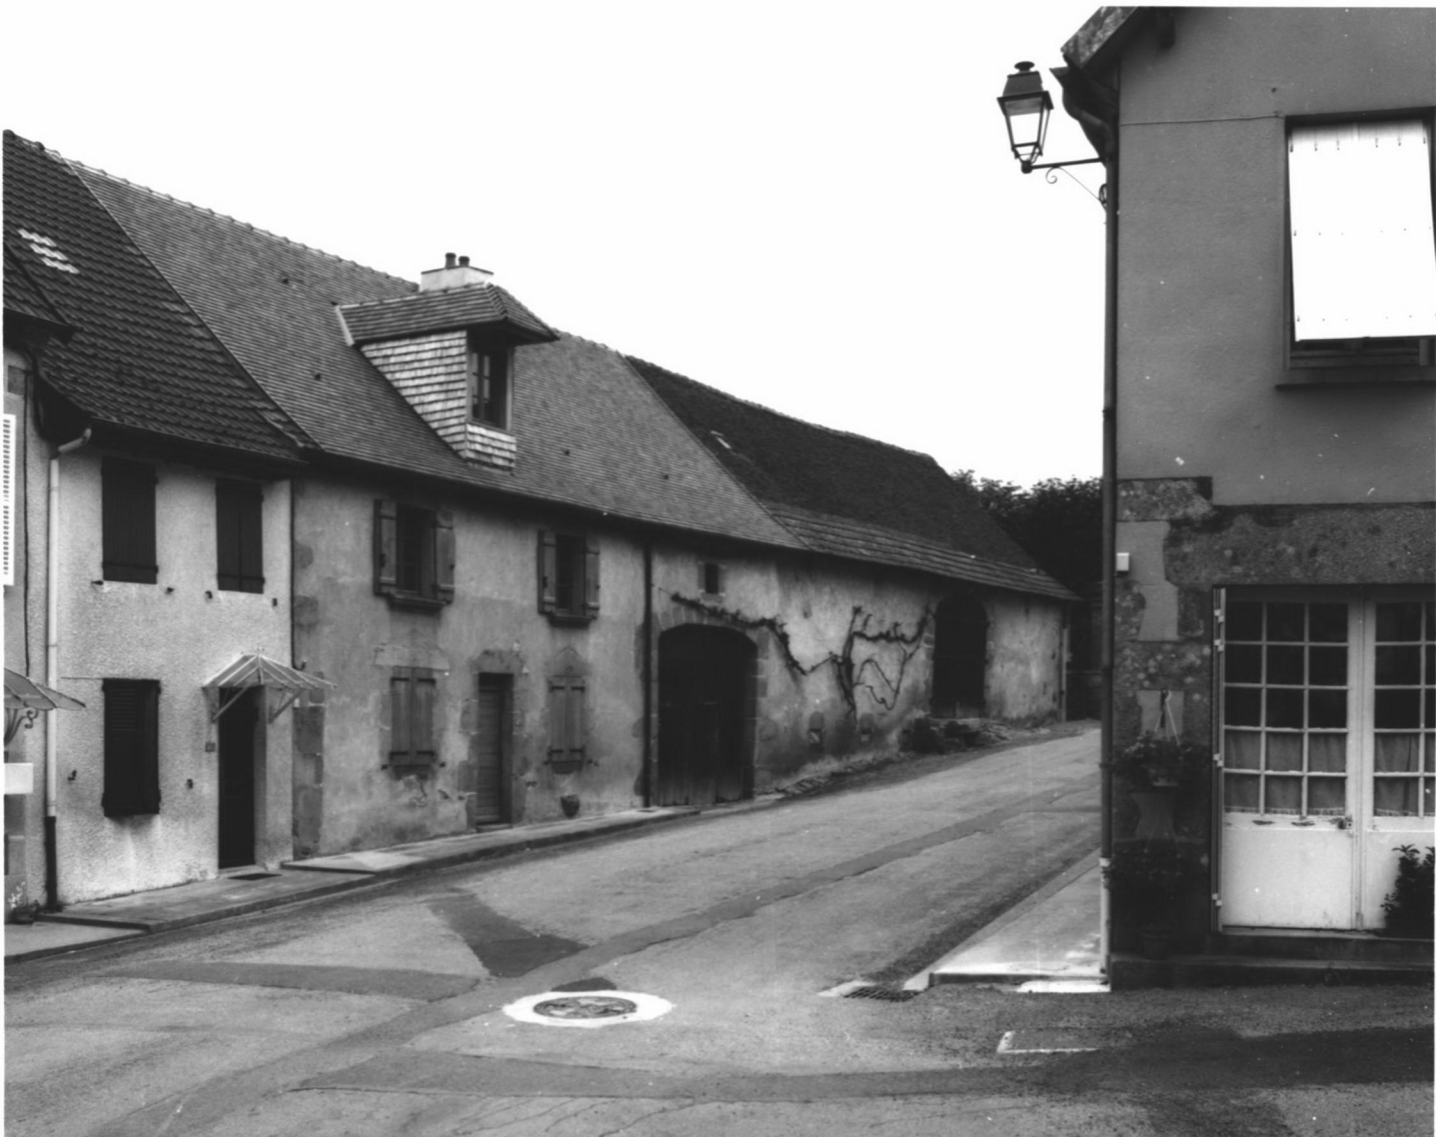
Fig. 1 Vue d'ensemble, depuis la rue, du logis et de la grange-étable de type auvergnat ; celle-ci comporte, dans sa partie ouest, un passage couvert permettant l'accès à la cour agricole.

- Fig. 1 Vue d'ensemble, depuis la rue, du logis et de la grange-étable de type auvergnat ; celle-ci comporte, dans sa partie ouest, un passage couvert permettant l'accès à la cour agricole. 03230176X  
06230144XA

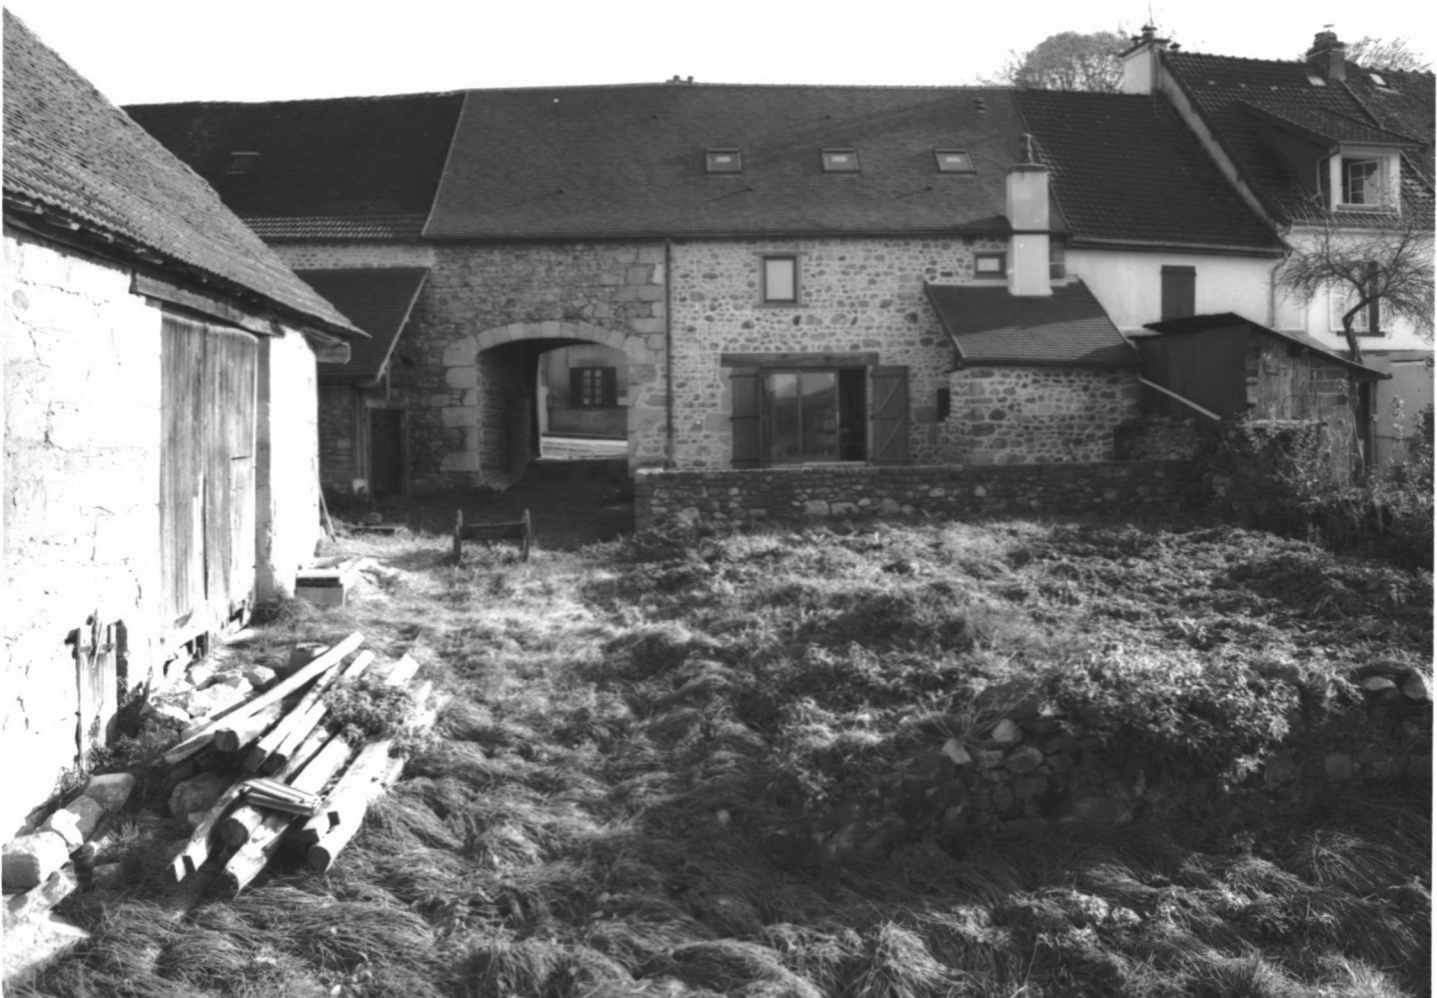
Fig. 2 Vue d'ensemble, depuis la cour, de l'élévation nord du logis et vue partielle de celle de la grange étable, de type auvergnat, comportant un passage couvert.

- Fig. 2 Vue d'ensemble, depuis la cour, de l'élévation nord du logis et vue partielle de celle de la grange étable, de type auvergnat, comportant un passage couvert. 03230404X

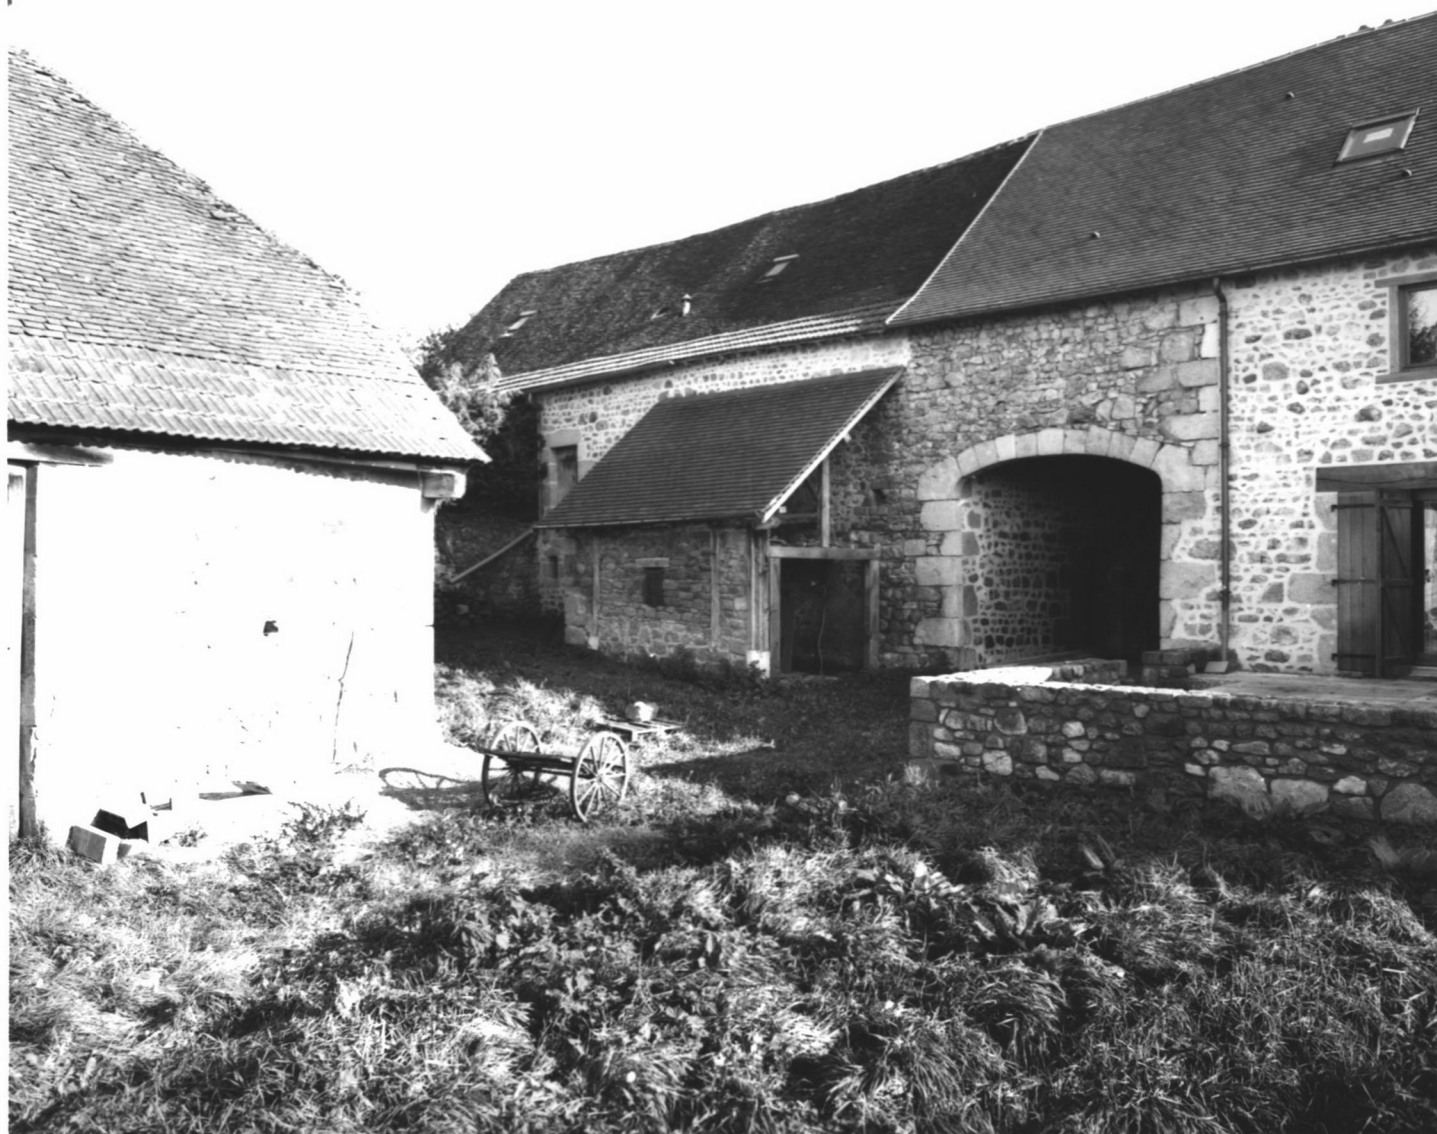
Fig. 3 Vue, depuis la cour, de la grange étable, de type auvergnat, accolée au logis et de son passage couvert.

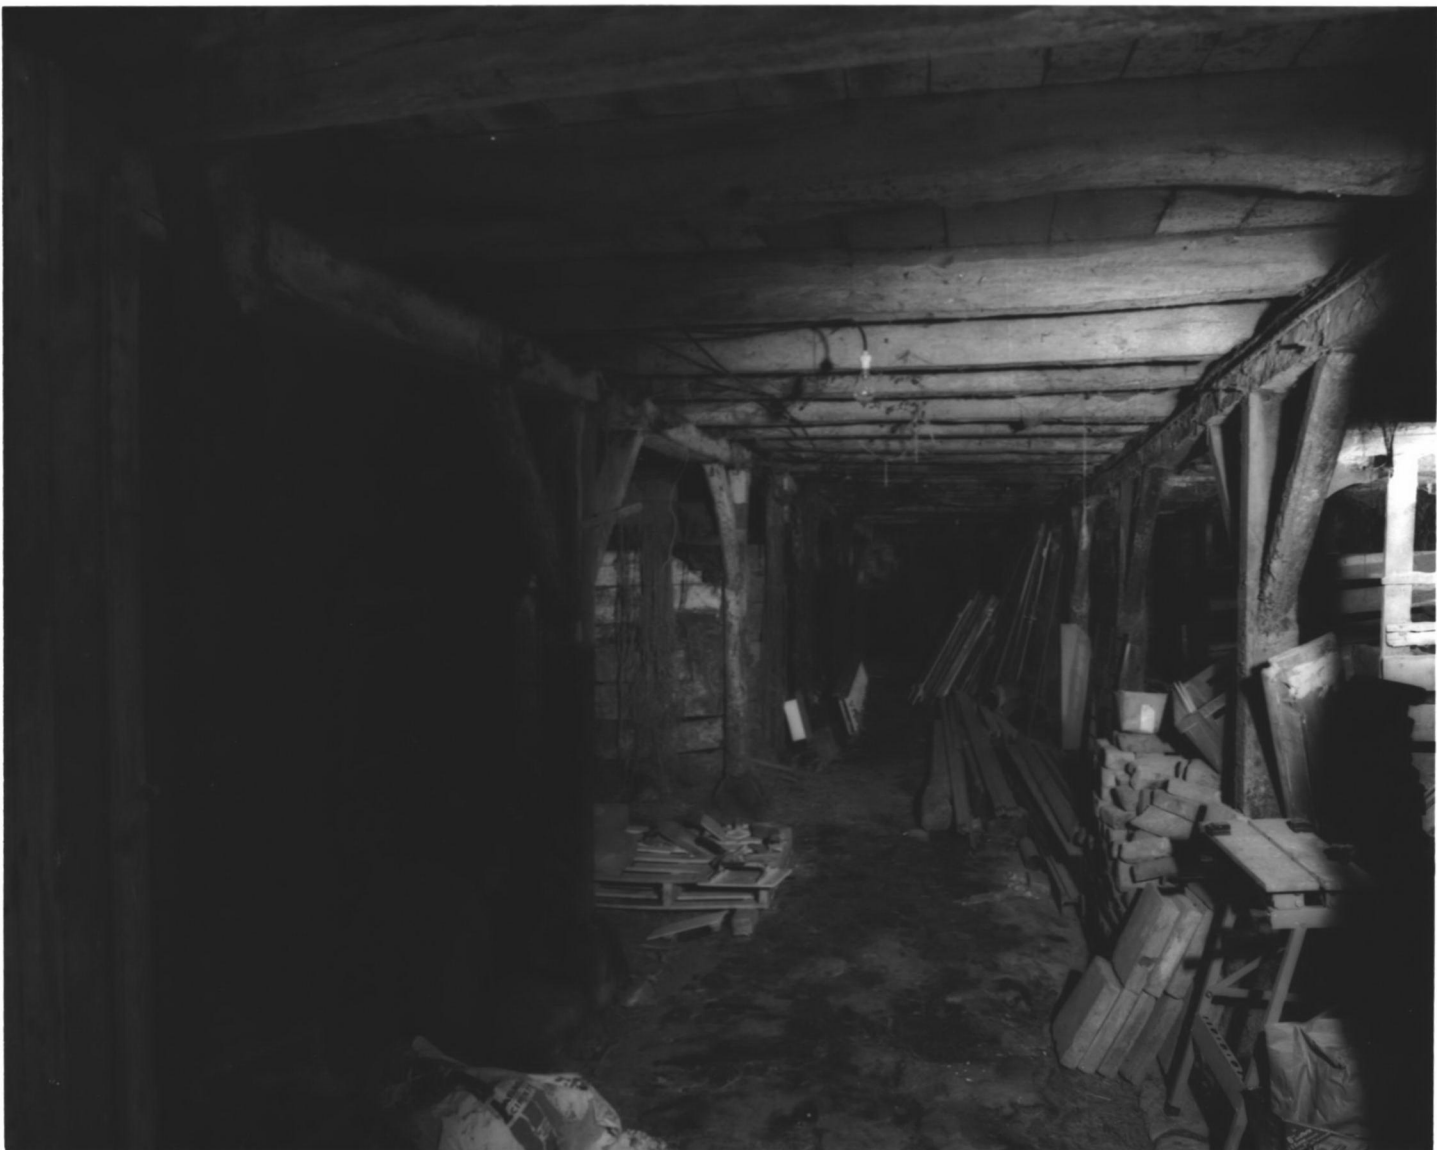
Fig. 4 Grange étable, de type auvergnat, accolée au logis et constituée d'un passage couvert.

Vue de l'étable, accessible par une porte donnant dans le passage couvert.

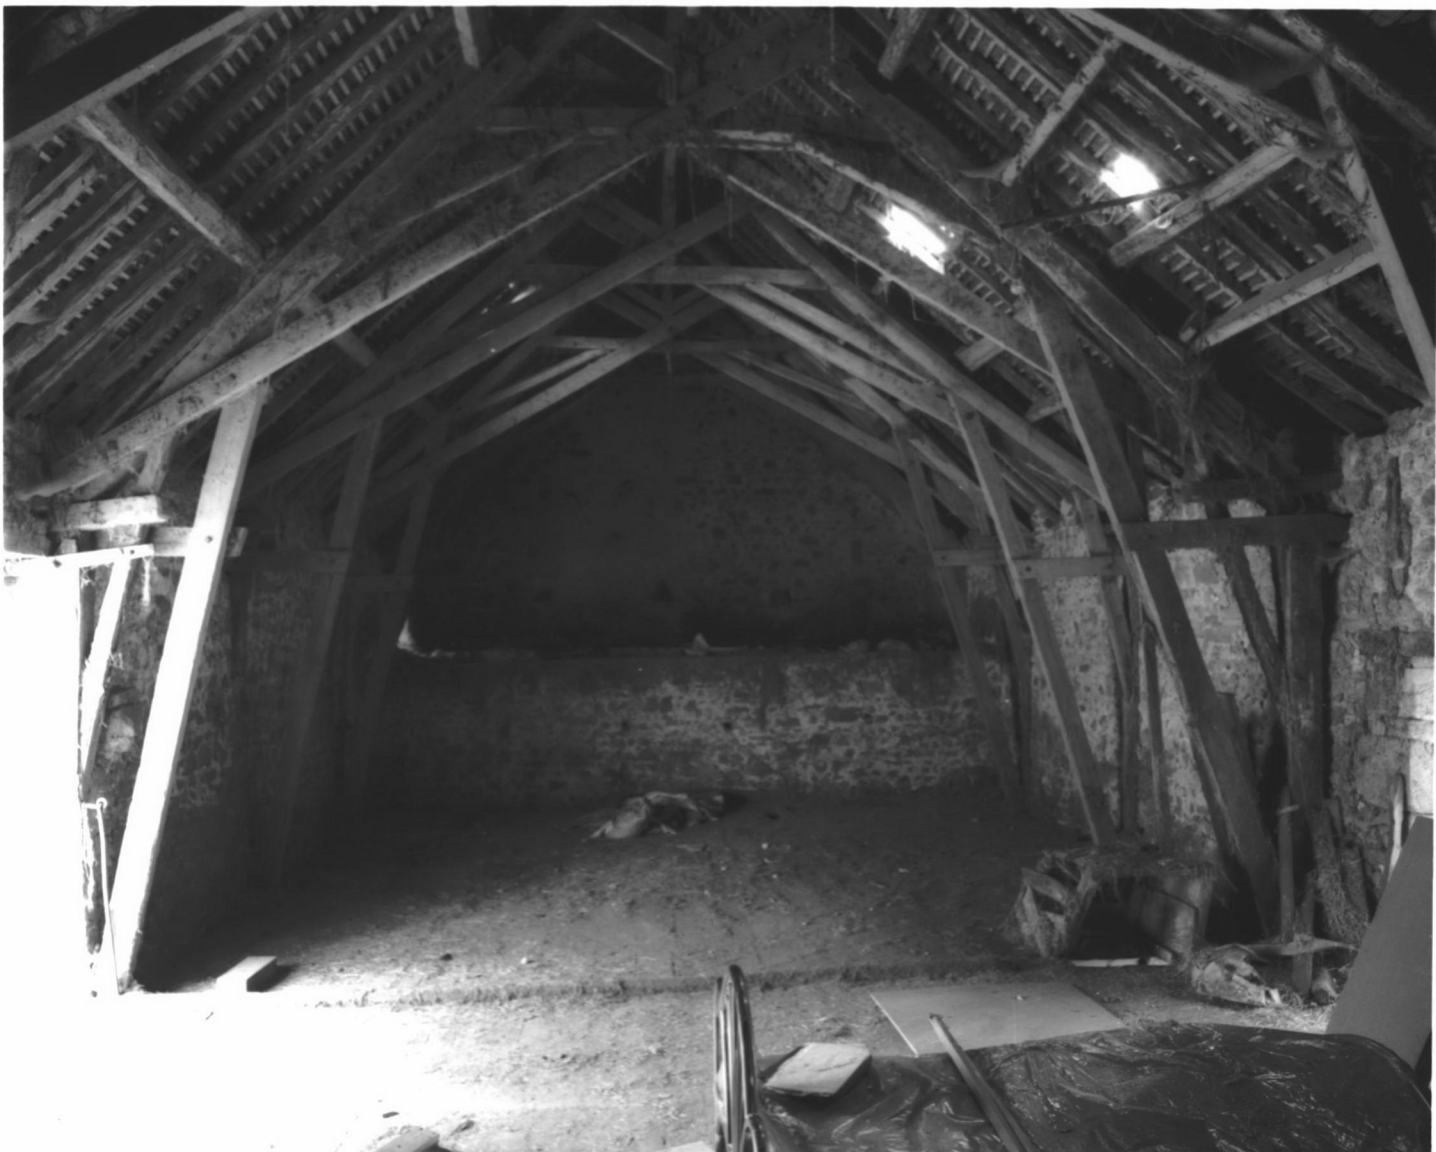
Fig. 5 Grange étable, de type auvergnat, accolée au logis.  
Vue intérieure de la grange montrant la charpente.

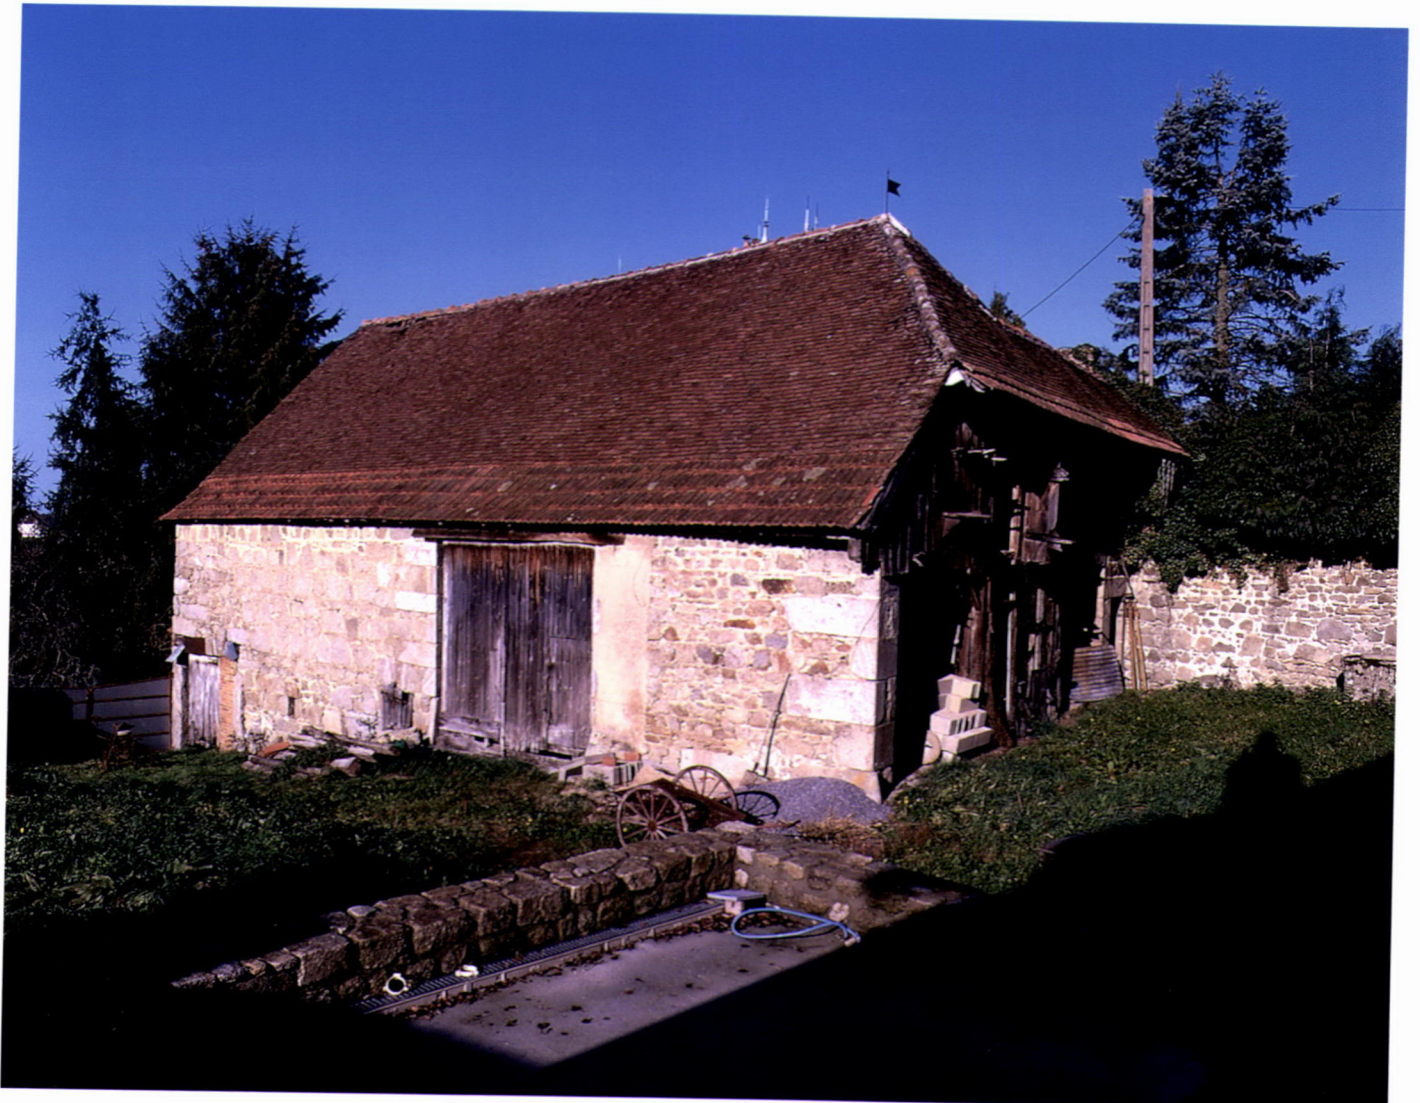
Fig. 6 Vue d'un grand bâtiment agricole, à deux niveaux, regroupant à la fois une grange, une étable à brebis, une remise, une buanderie, un poulailler et un pigeonnier.

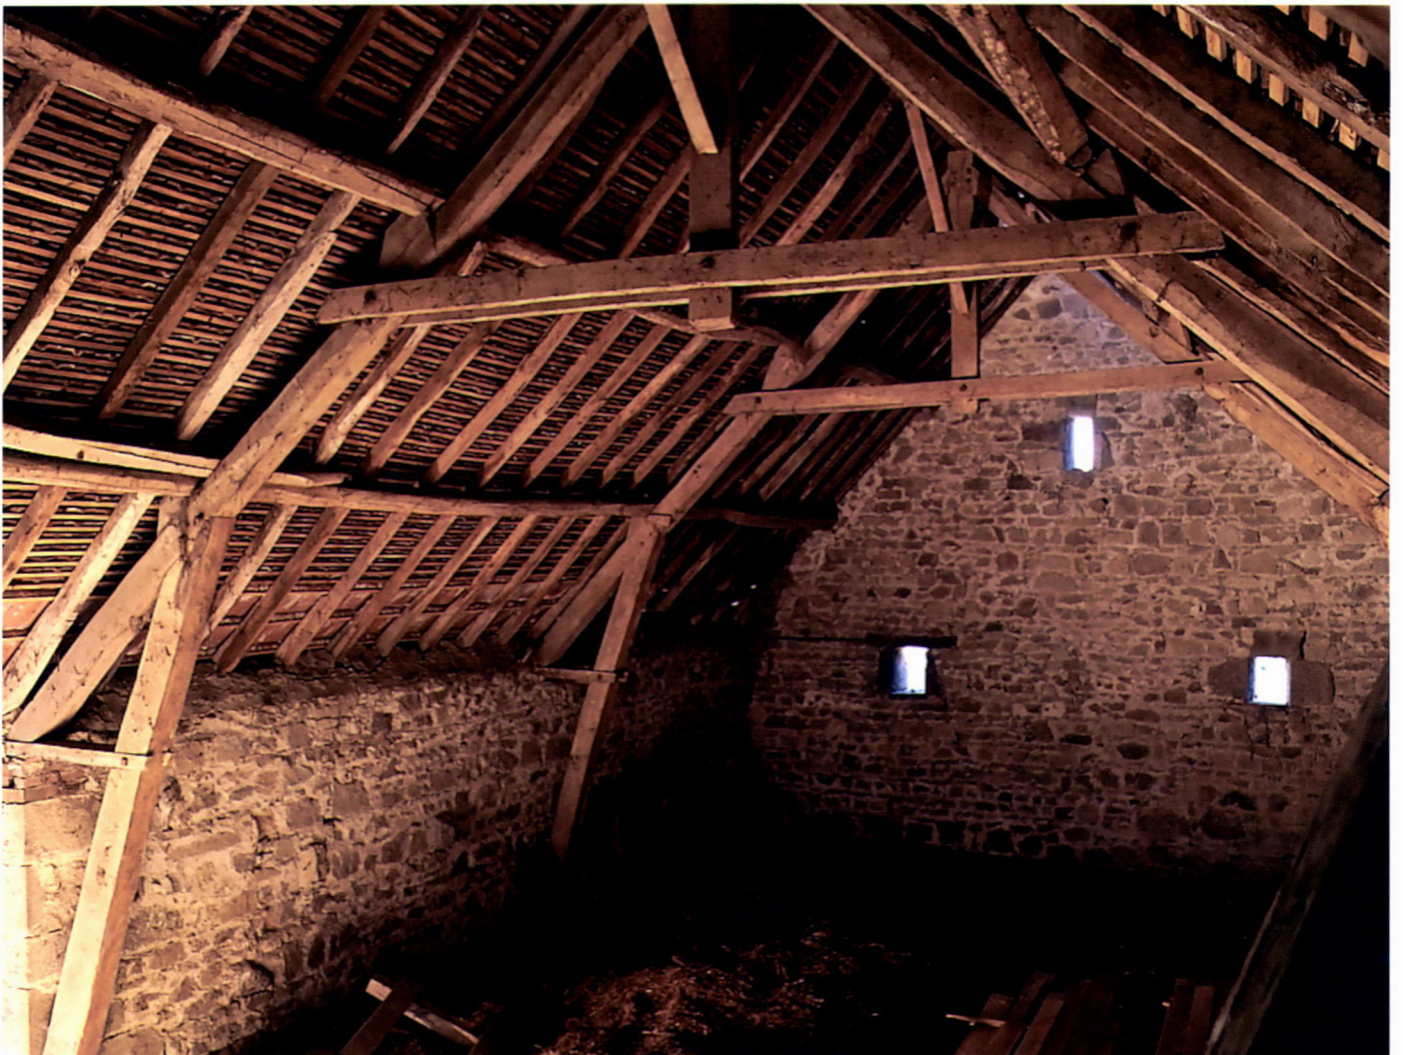
Fig. 7 Bâtiment agricole regroupant à la fois une grange, une bergerie, une remise, une buanderie, un poulailler et un pigeonnier.  
Vue intérieure de la grange.

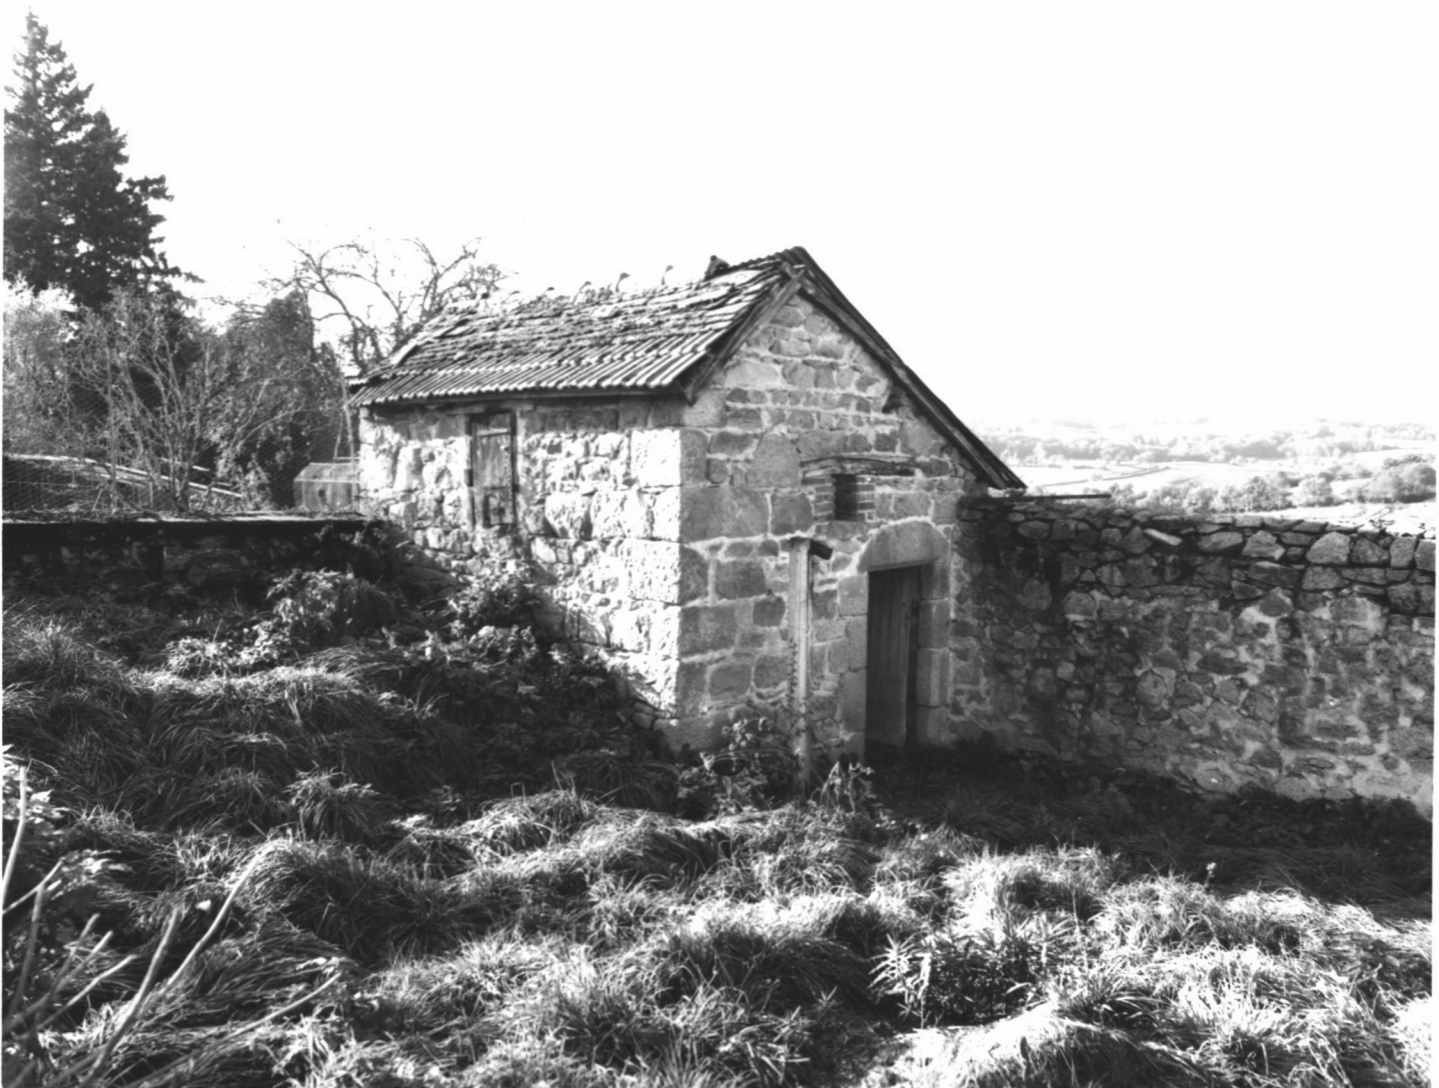
Fig. 9 Vue de l'étable à cochon située dans l'angle nord-ouest de la cour.
