Localisation : 48 Référence : IA48000218  
Aire d'étude : La Canourgue  
Commune : La Canourgue (anciennement commune de : Auxillac; commune rattachée à : La Canourgue)  
Titre courant : château  
Dénomination : château

48 AUXILLAC (commune rattachée à LA CANOURGUE)  
Château

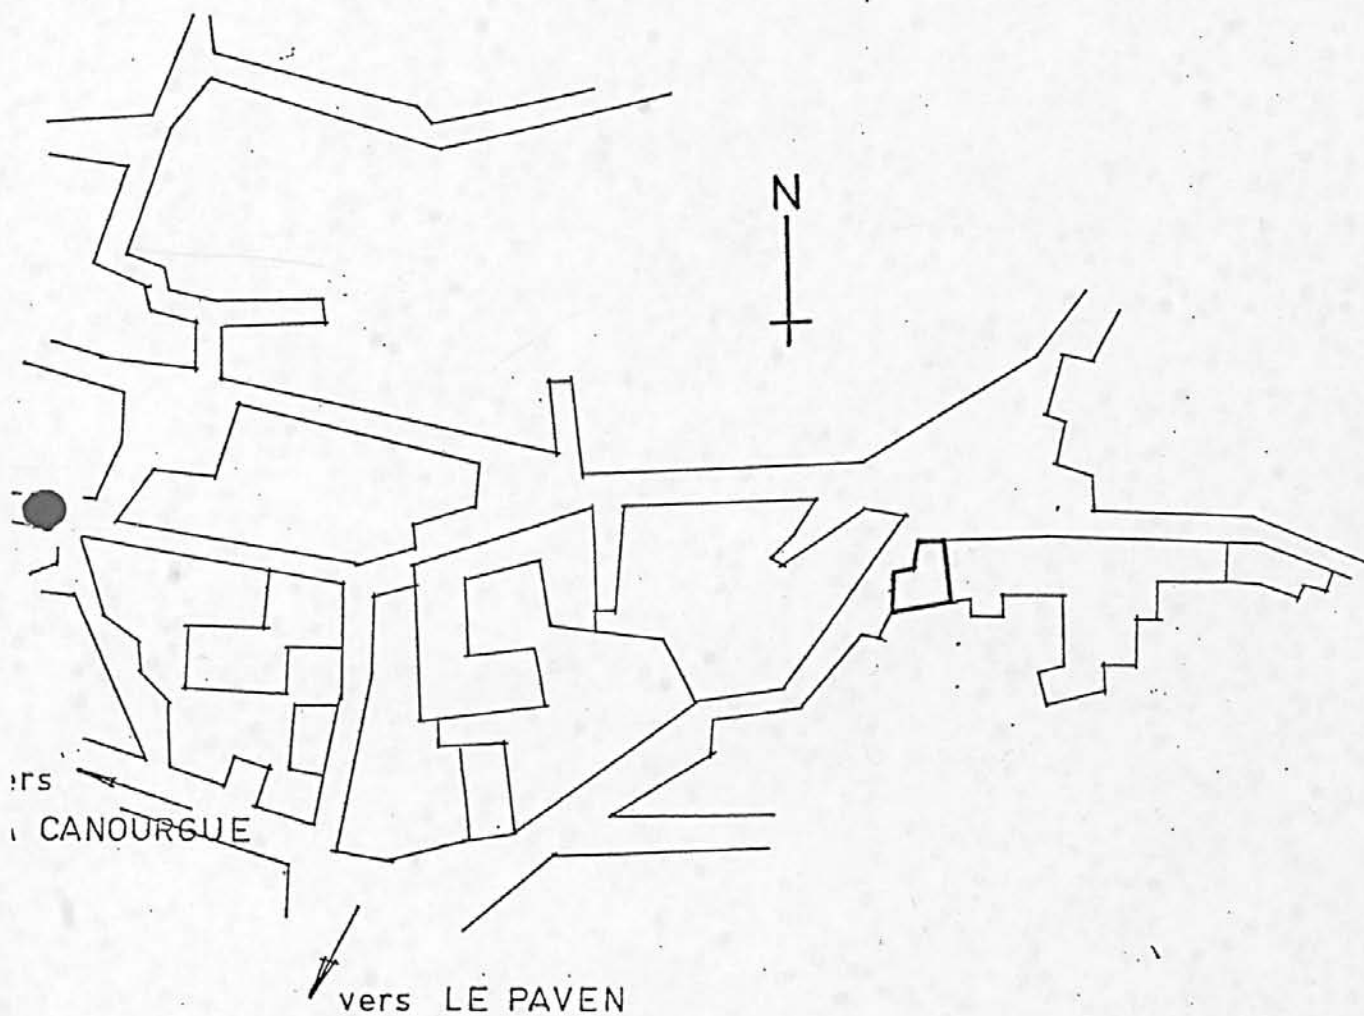
II Situation de la partie de l'édifice ayant fait l'objet de croquis en 1968

Pl. II Situation de la partie de l'édifice ayant fait l'objet de croquis en 1968

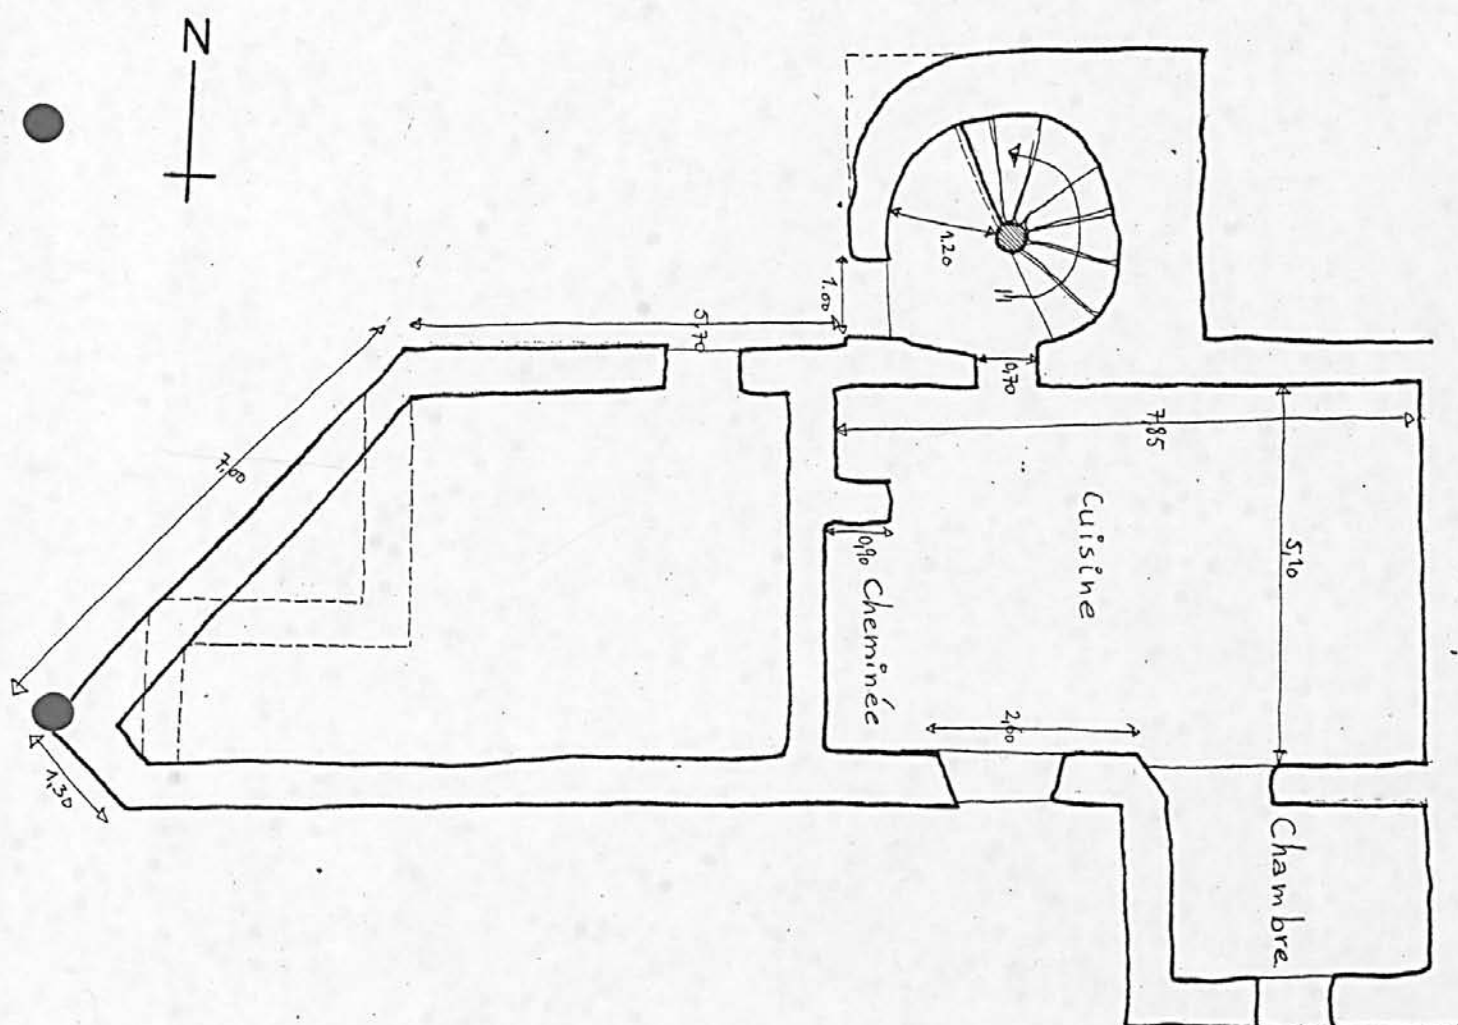
III Plan partiel au rez-de-chaussée. Croquis. (R. Domon, 1968 © Inventaire Languedoc-Roussillon)

Pl. III Plan partiel au rez-de-chaussée

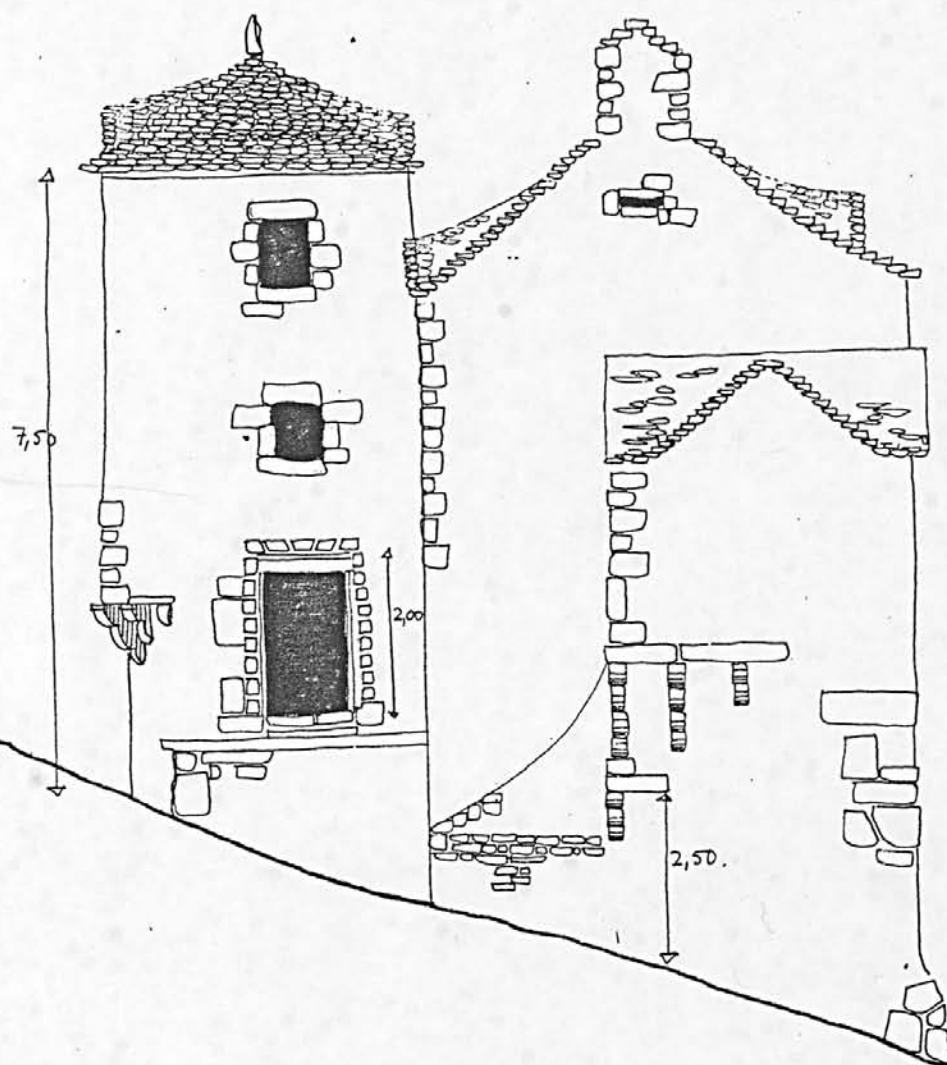
IV Elévation ouest. Croquis. (R. Domon, 1968 © Inventaire Languedoc-Roussillon)

Pl. IV Elévation ouest

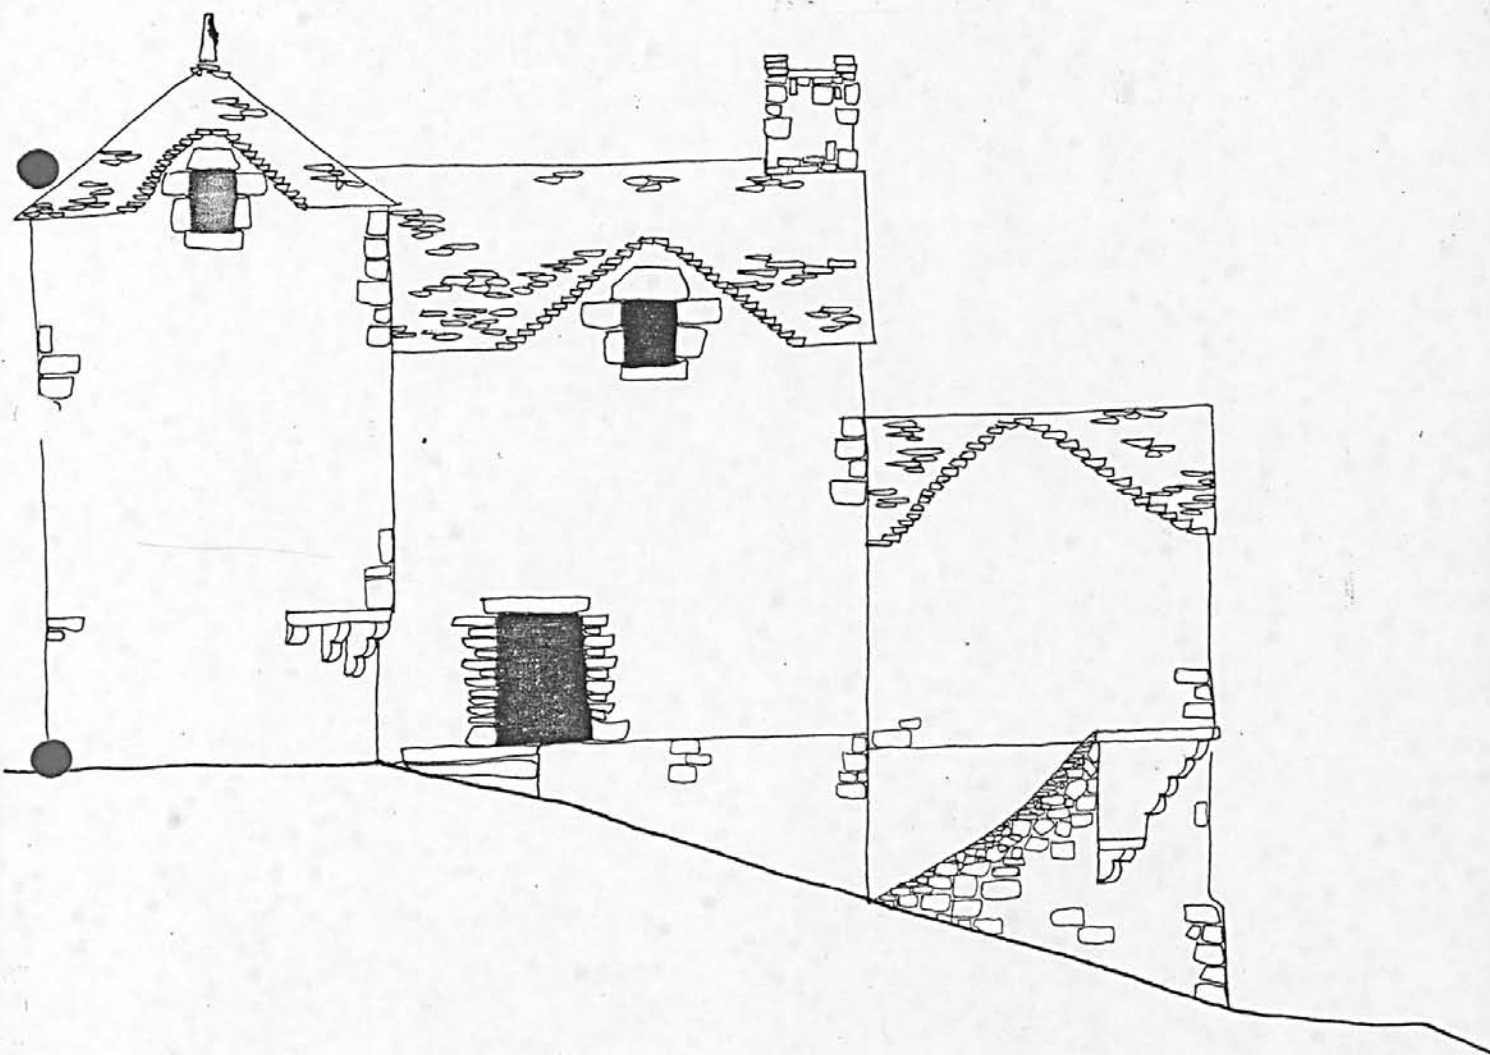
V. Elévation nord. Croquis. (R. Domon, 1968 © Inventaire Languedoc-Roussillon)

Pl. V Elévation nord

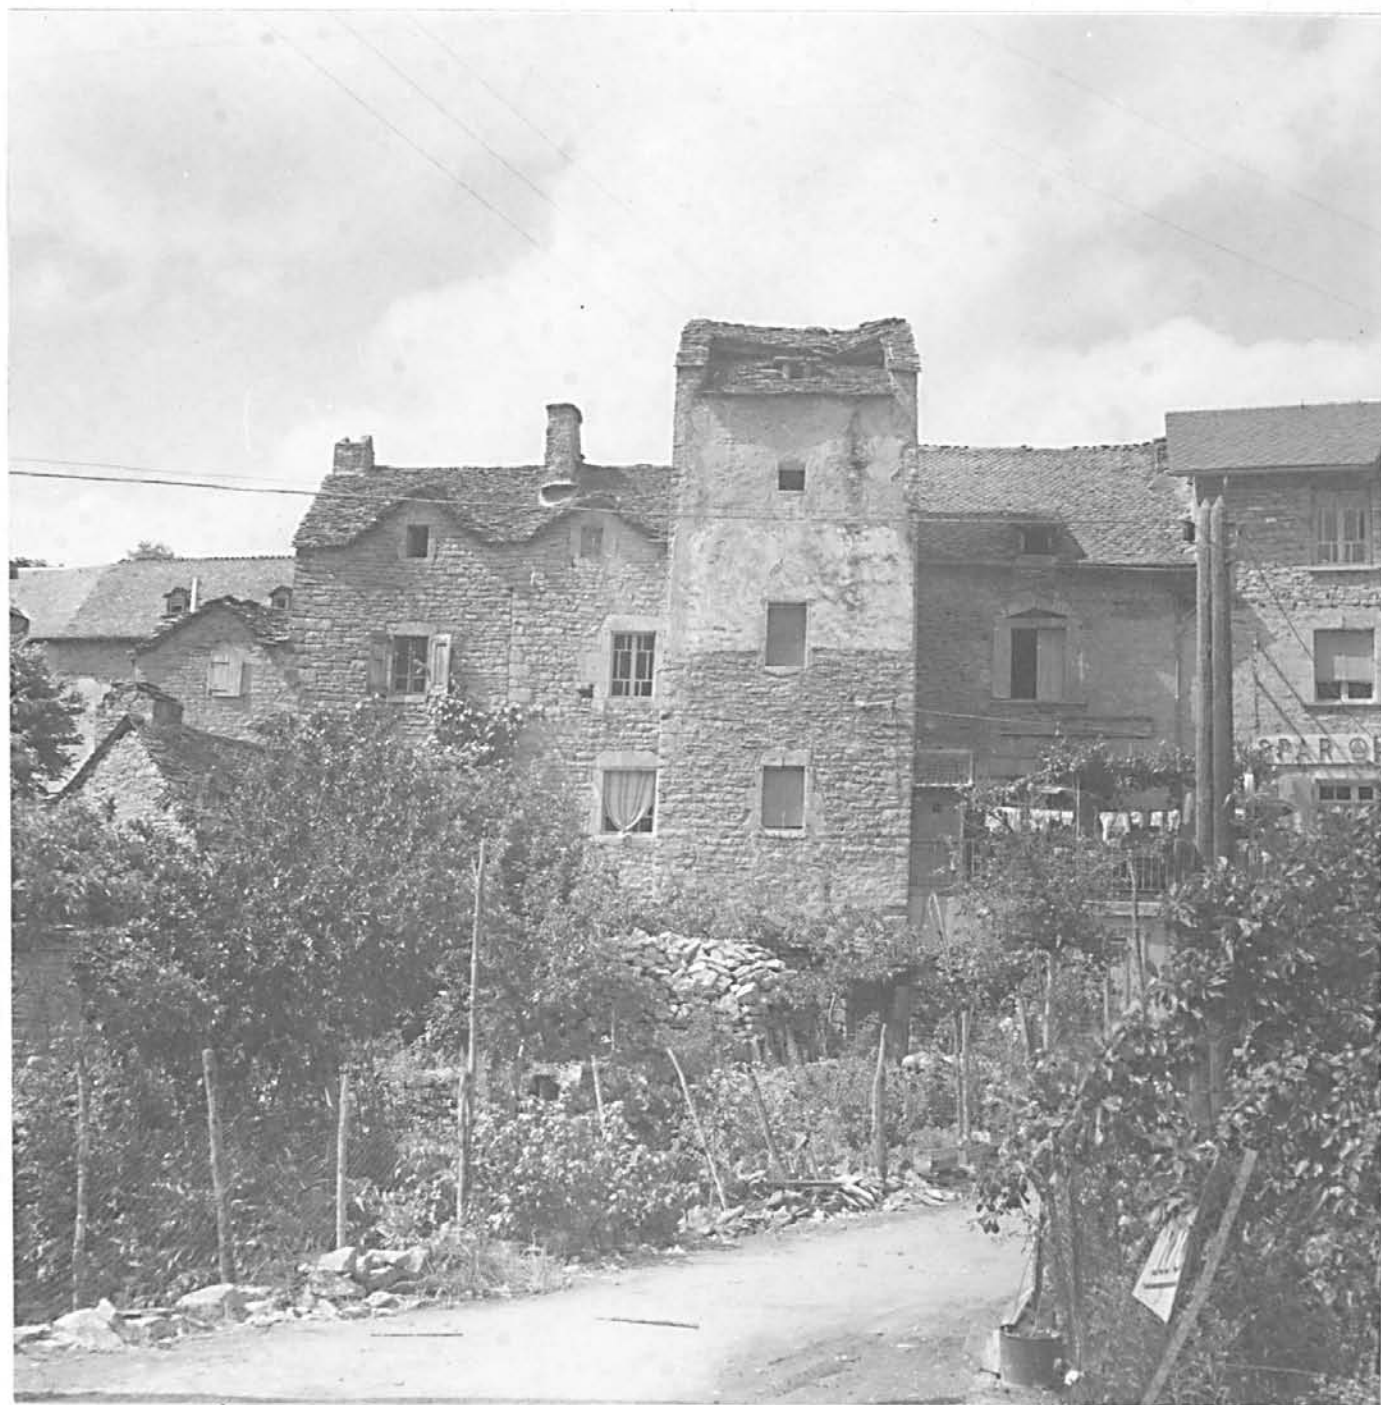
1. Elévation postérieure.

III. 1 : Elévation postérieure

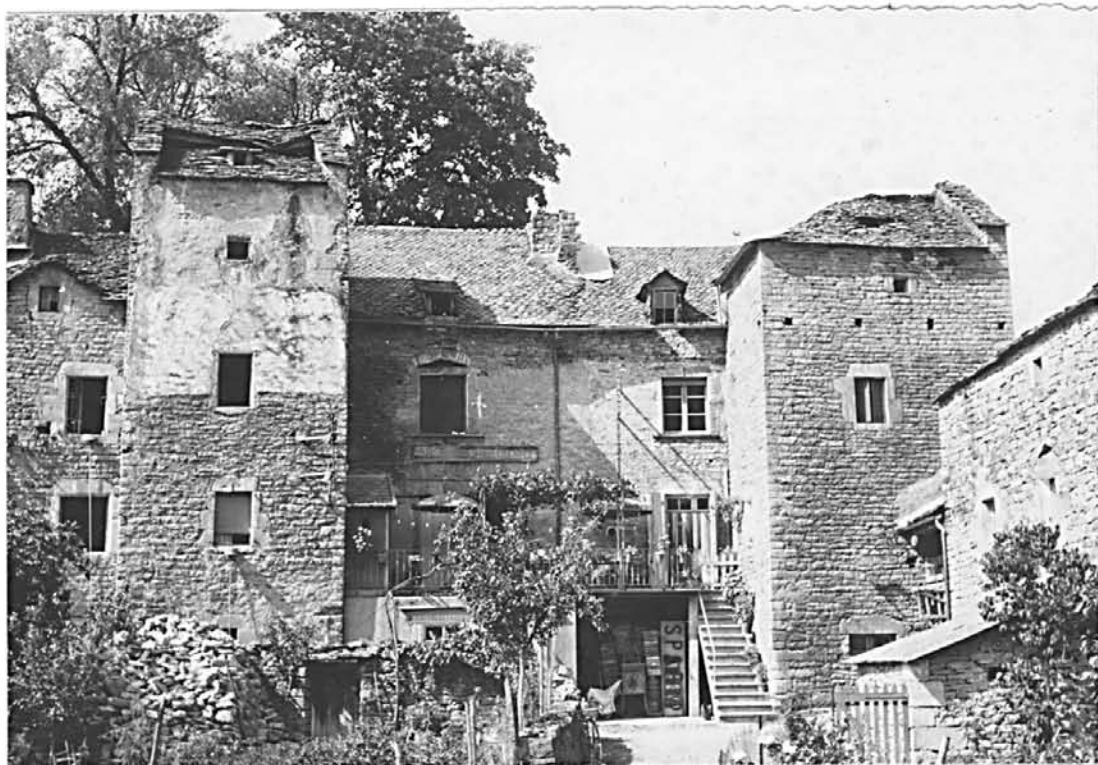
2 - Elévation postérieure. Etat ancien

III. 2 : Elévation postérieure. Etat ancien. Carte postale

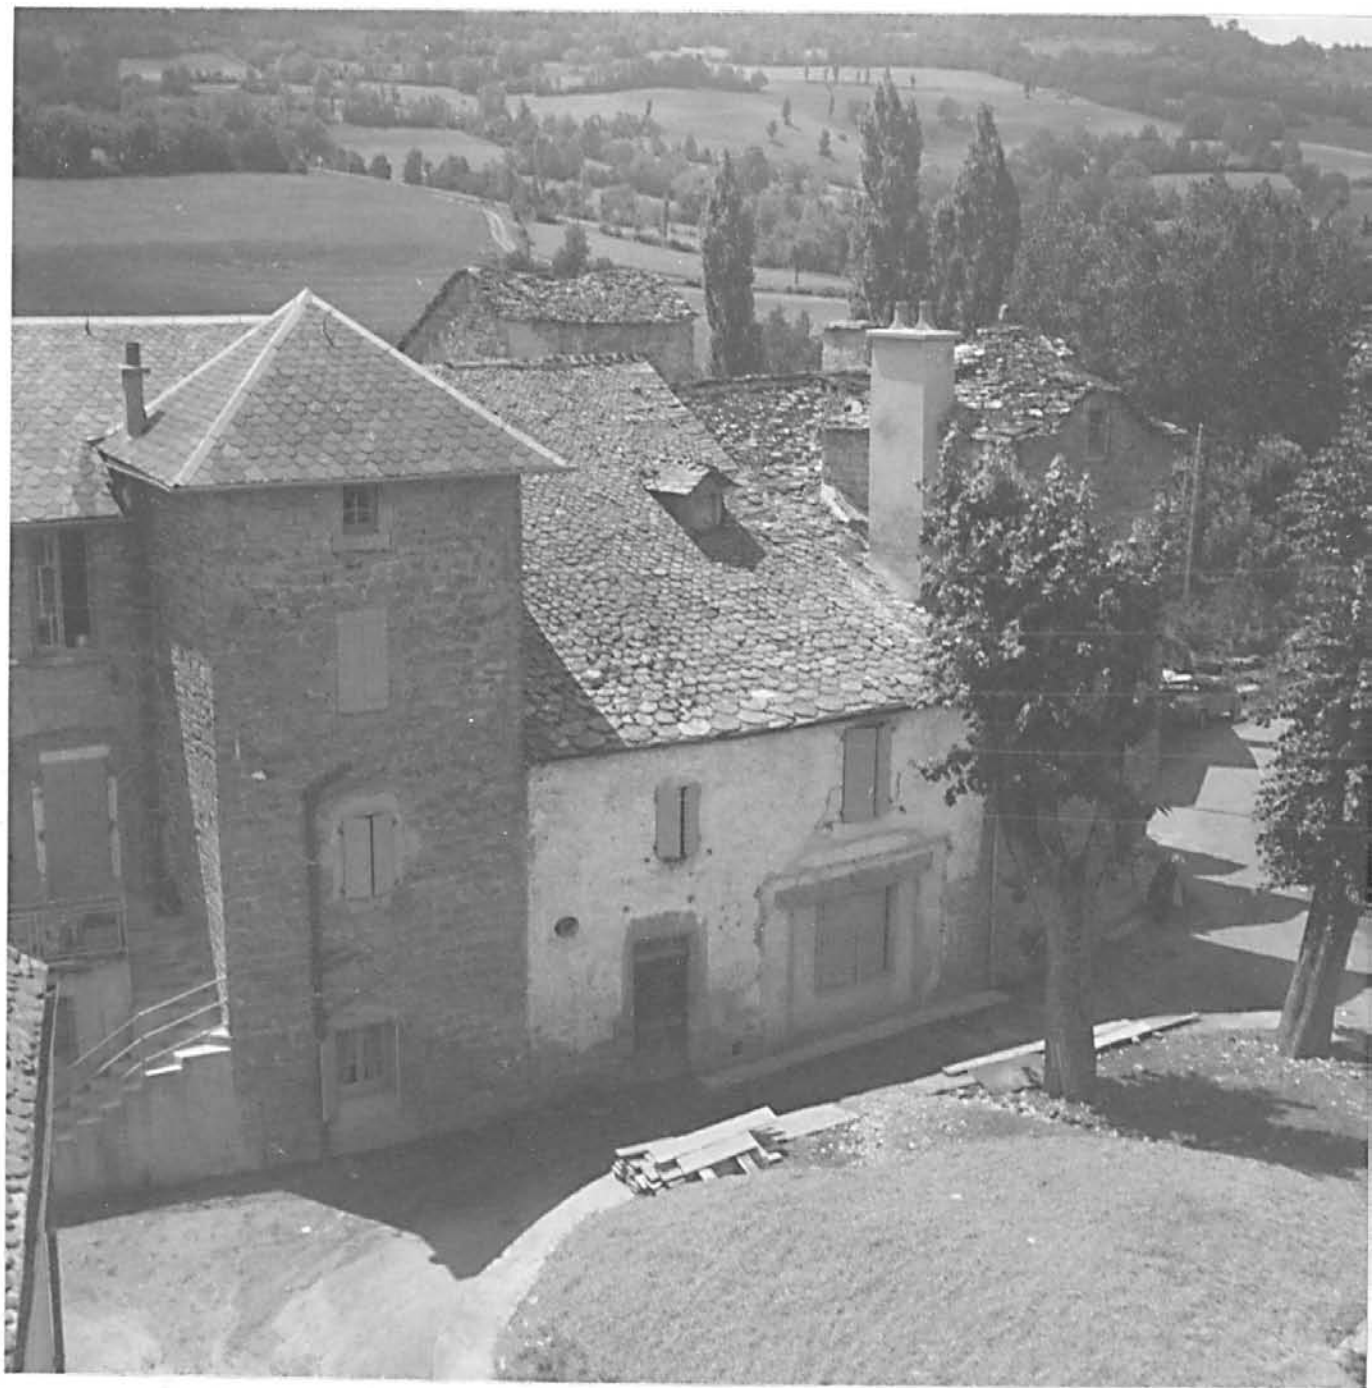
3 - Elévation sur la place.

III. 3 : Elévation sur la place

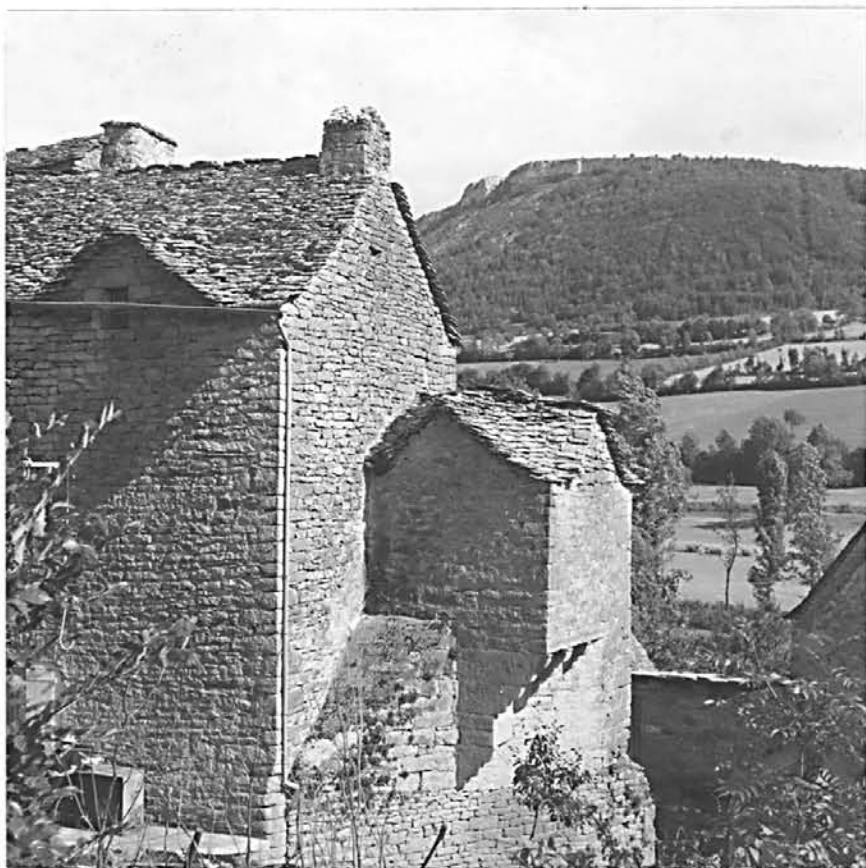
5 - Elévation latérale.

III. 5 : Elévation latérale

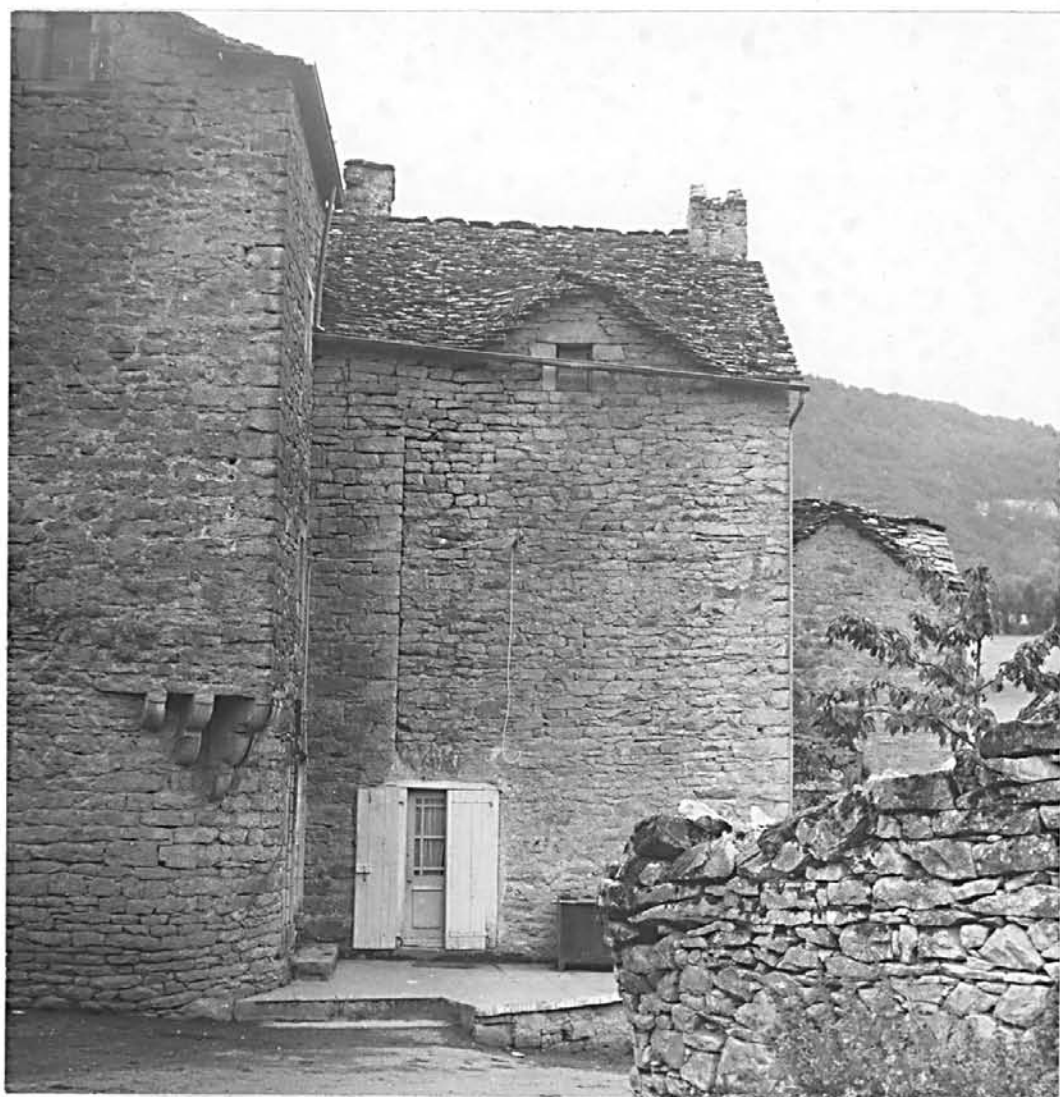
6 - Elévation antérieure.

III. 6 : Elévation antérieure

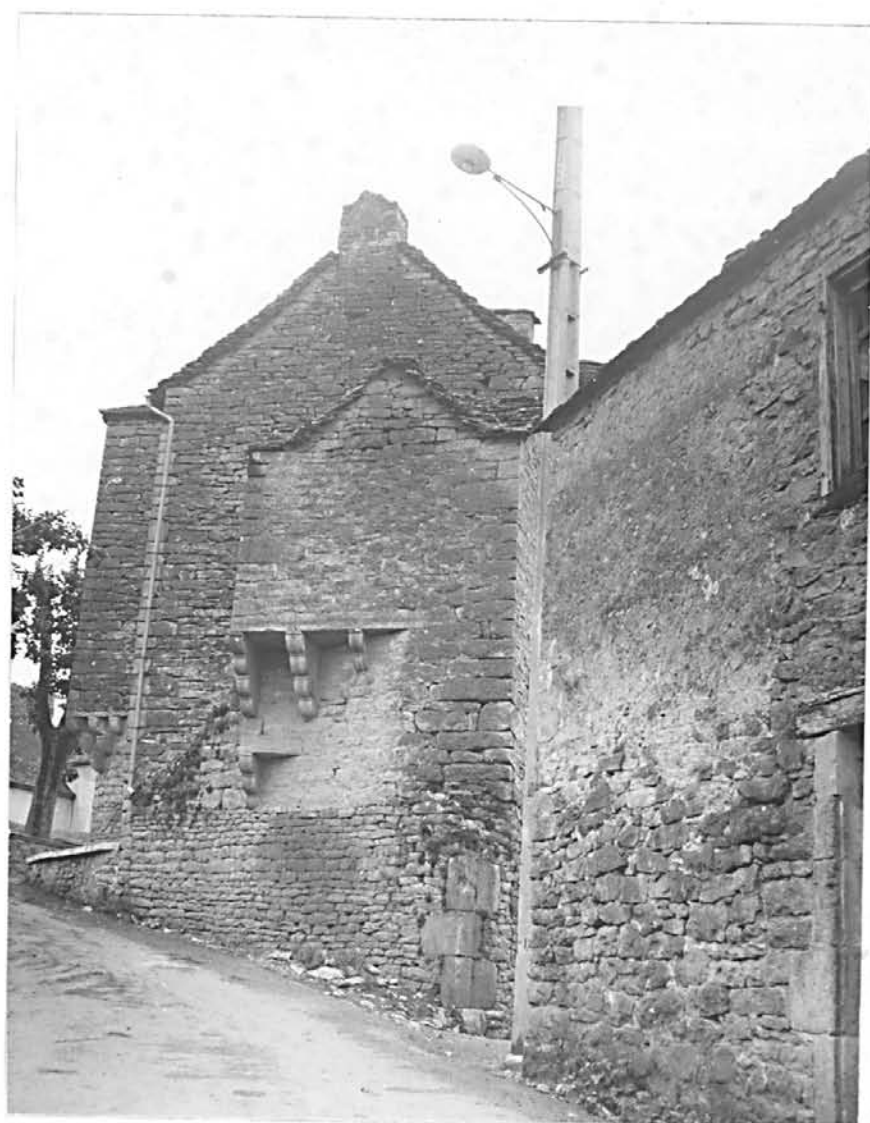
7 - Elévation latérale, vue d'ensemble des murs pignons.

III. 7 : Elévation latérale, vue d'ensemble des murs pignons

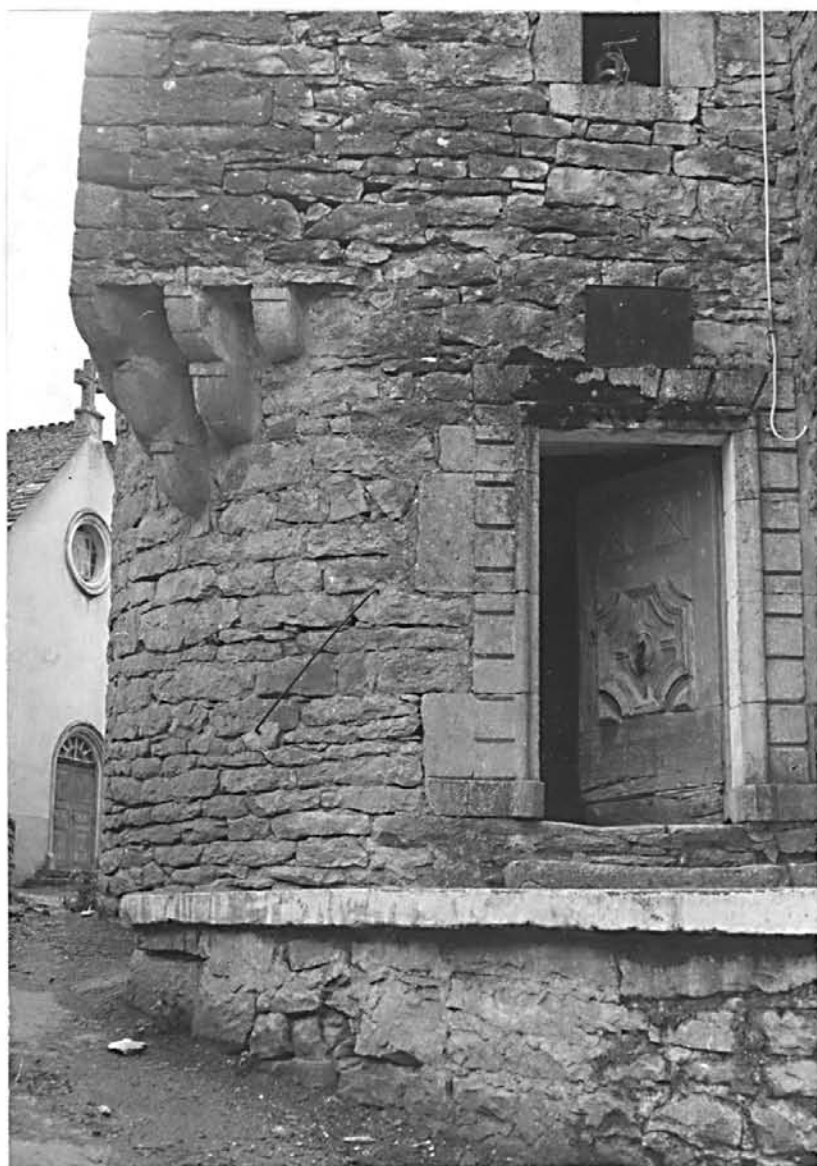
8 - Entrée de la cage d'escalier.

III. 8 : Entrée de la cage d'escalier

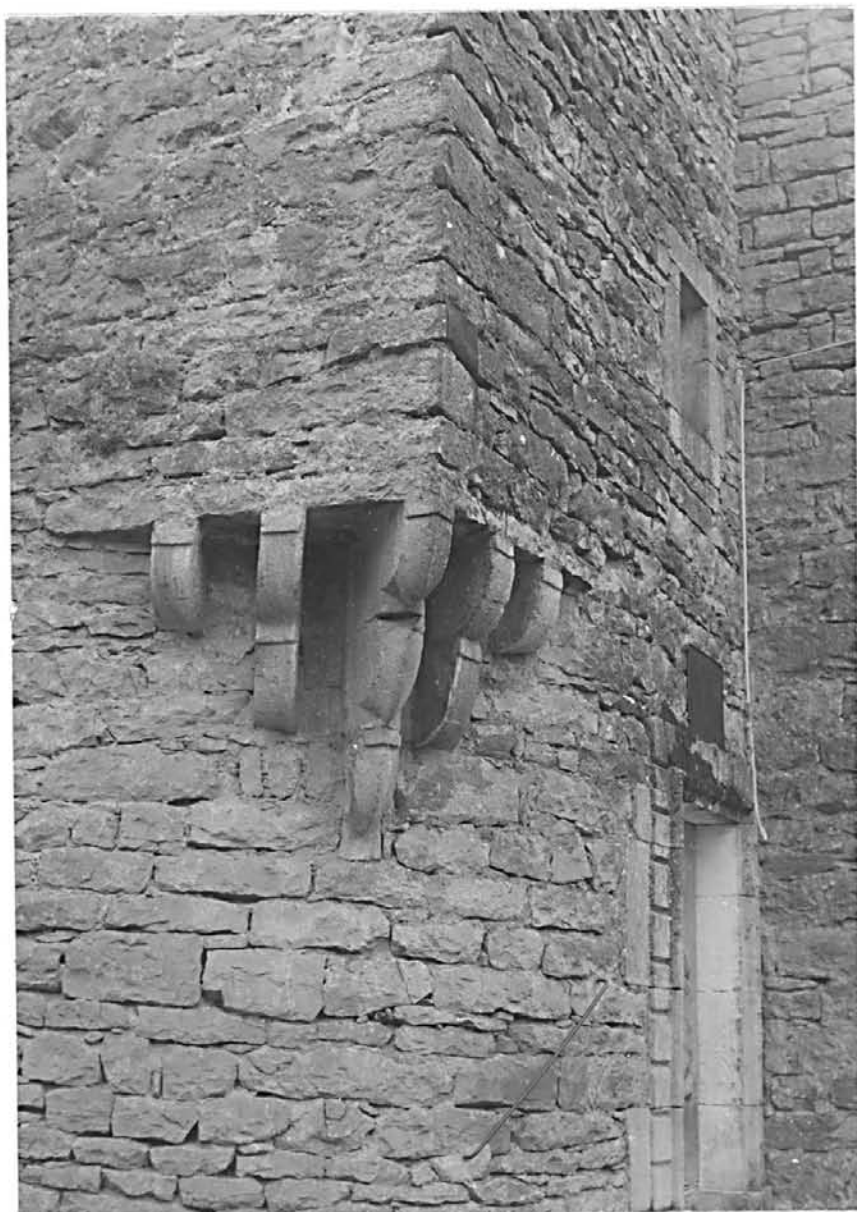
9 - Cage d'escalier : détail de l'encorbellement.

III. 9 : Cage d'escalier : détail de l'encorbellement

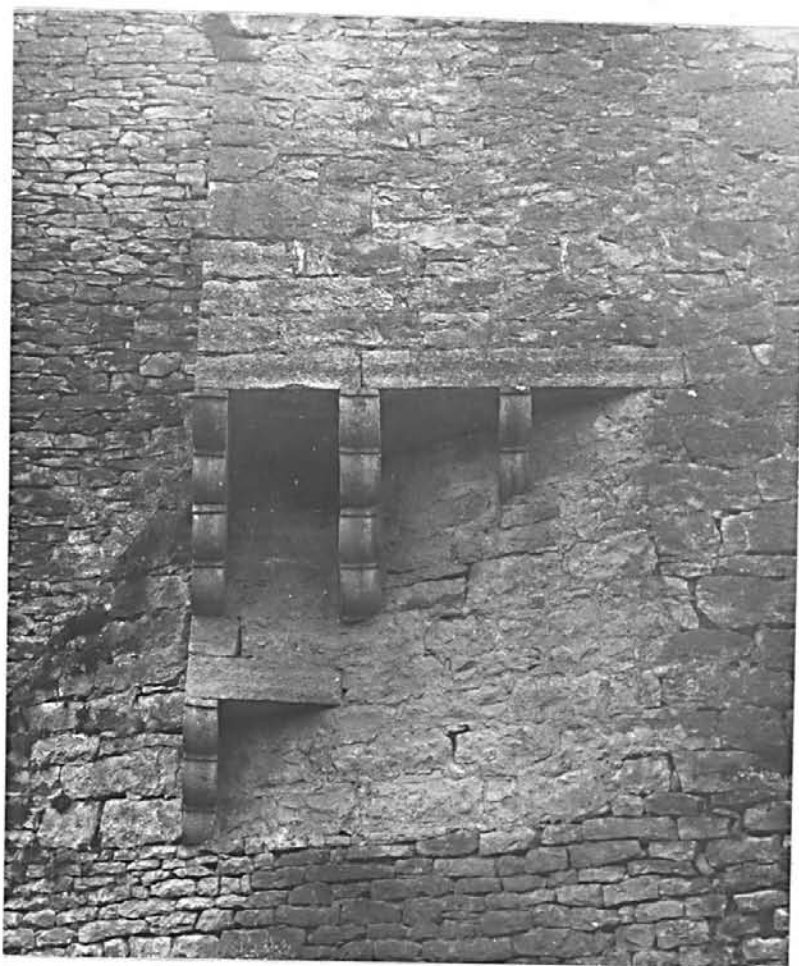
10. Elévation latérale, détail de l'encorbellement.

III. 10 : Elévation latérale : détail de l'encorbellement

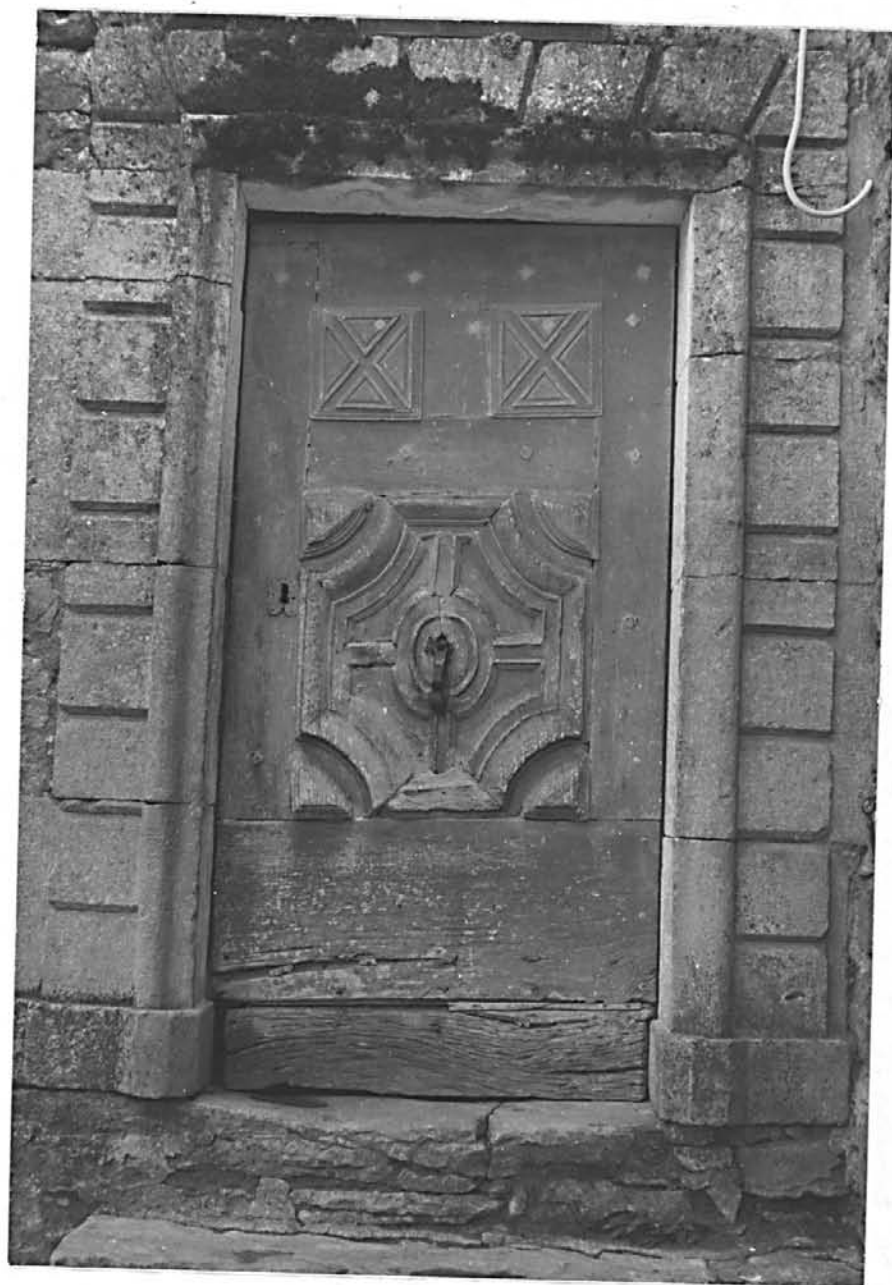
44-Détail de la porte de la cage d'escalier.

III. 11 : Détail de la porte de la cage d'escalier

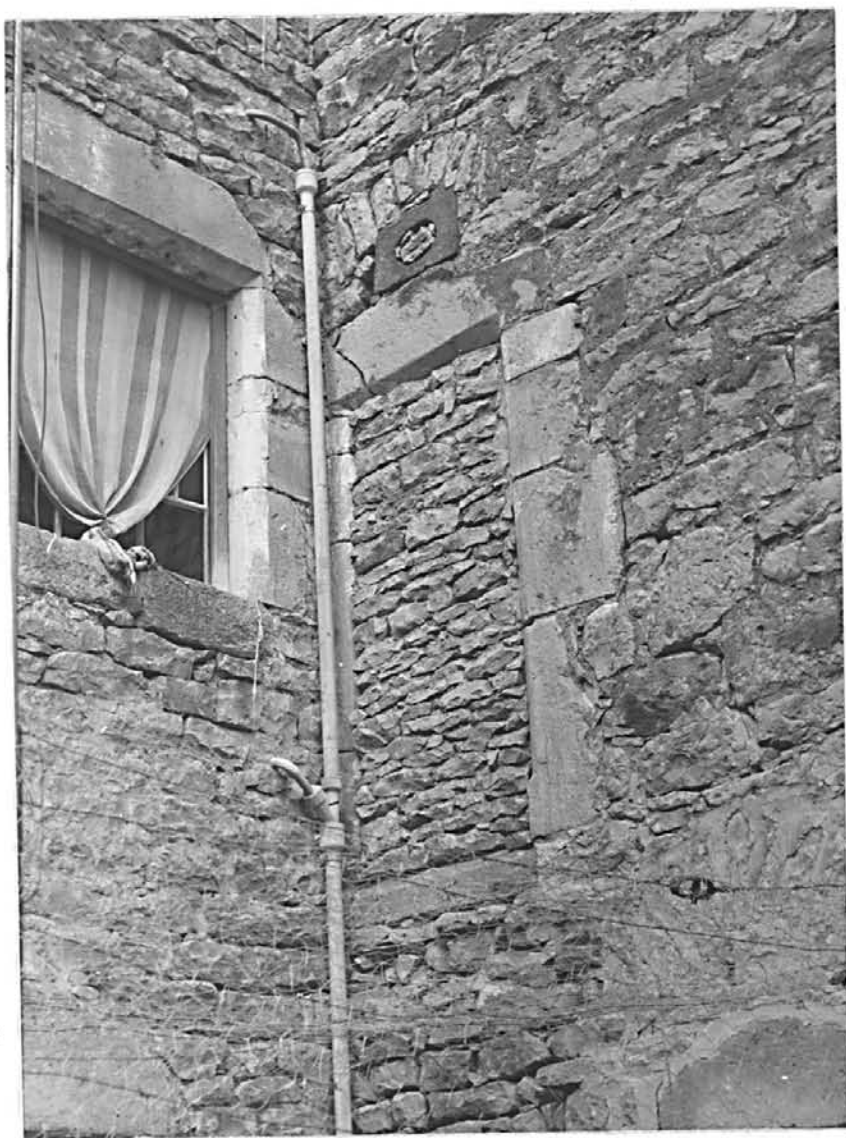
12. Elévation postérieure : baie murée

III. 12 : Elévation postérieure : baie murée

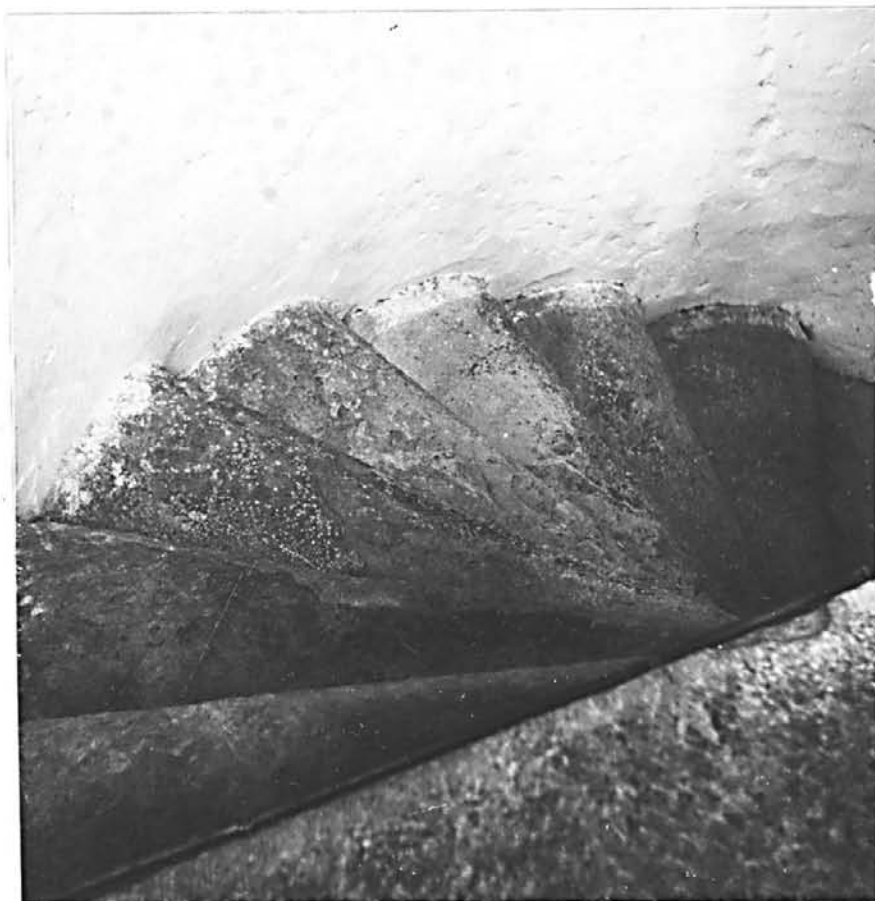
48-Détail de l'escalier.

III. 13 : Détail de l'escalier
