Référence : IA91000973

Commune : Juvisy-sur-Orge

Titre courant : école d'art dite salle de musique

Dossier inventaire topographique établi en 2003, 2008 par Le Bas Antoine

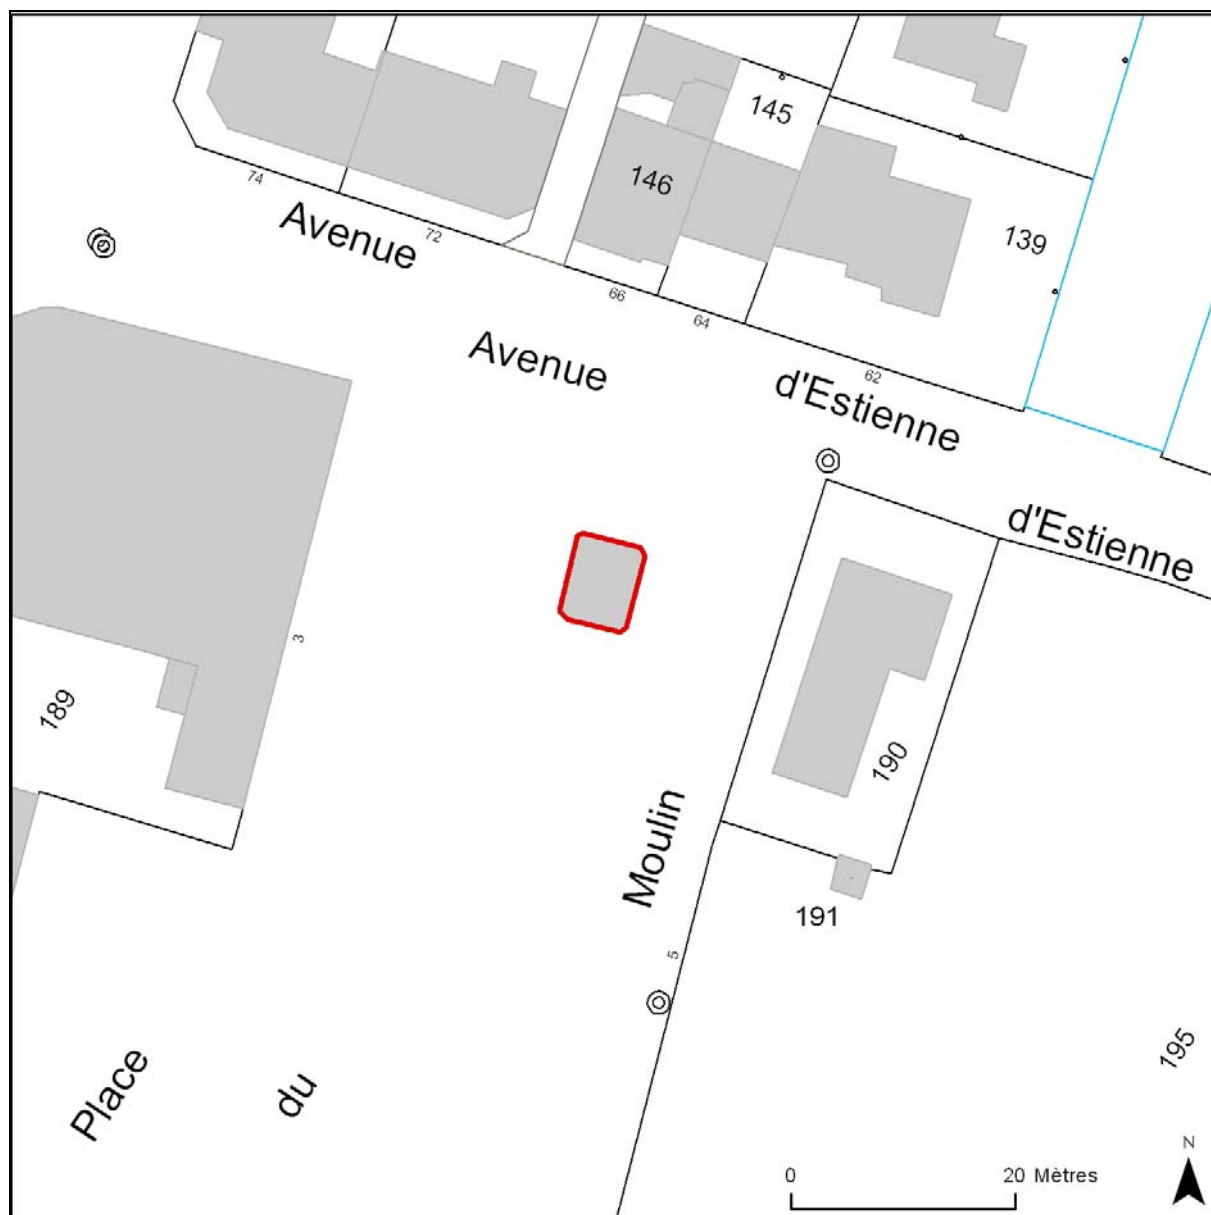
Cad. Extrait du plan cadastral de 1982, section AD, non cadastré ; domaine public
